**ARMATIS AUXERRE**  
9 Rue PAUL HENRI SPAAK  
89000 AUXERRE

## BILAN DE TOITURE

14/12/2020

Toit principal

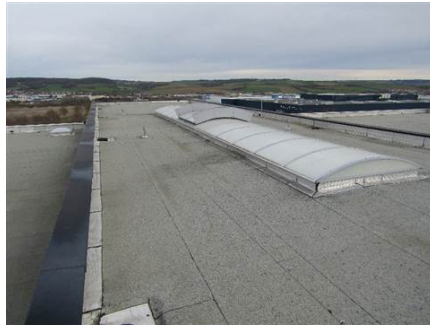
<p>11</p>	<p>Voute</p>

<p>Voûte en bon état, surveillance des polycarbonates et des joints d'étanchéité</p>
<p>15</p>	<p>Ligne de vie</p>

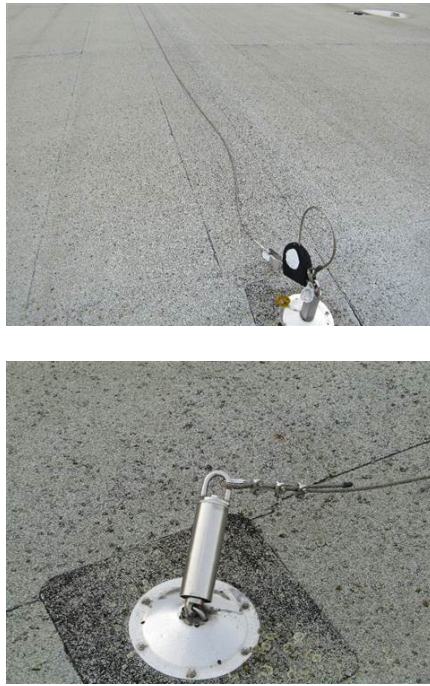
<p>1 ligne de vie n'est pas tendue et repose au sol</p>

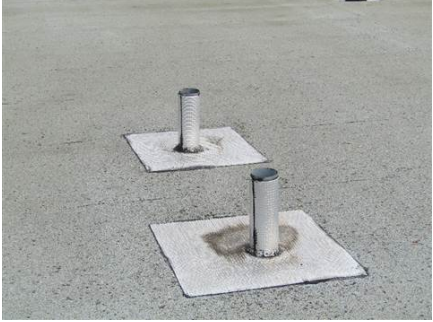
N°	POINTS DE CONTRÔLE	PHOTOS / SCHÉMAS	COMMENTAIRE
08	Sortie en traversée de toit

4 chapeaux manquants Ø100
13	Echelle à crinoline		Présence de mousse en toiture malgré un entretien réalisé récemment
